interventi ARCHITETTONICI

per un rientro al domicilio SENZA BARRIERE

SAV e CTVAI Fondazione Brescia Solidale:
Progetti Territoriali per l'Autonomia

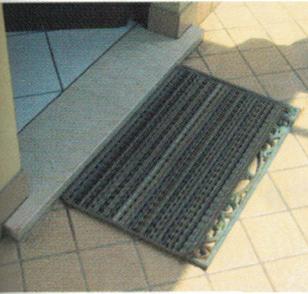
All'ingresso dell'abitazione è presente un dislivello di 5 cm dovuto allo spessore della soglia. Si suggerisce di posizionare un semplice piano inclinato al fine di assorbire il dislivello e consentire l'accessibilità alla carrozzina.

La soglia è stata sostituita con un piano inclinato di marmo con il bordo stondato in modo da facilitare il passaggio della carrozzina.

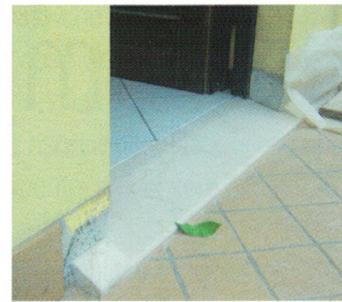
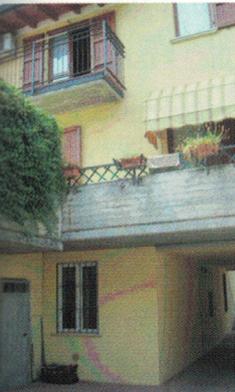
La casa è articolata su tre livelli superati con una scala interna che non ha le dimensioni per attrezzare un servoscala, inoltre, i gradini a "piè d'oca" (pedata a triangolo) non consentono l'utilizzo di una montascale a cingoli. Per tali ragioni è stata consigliata la soluzione dell'ascensore o della piattaforma elevatrice.

Il collegamento tra i piani (seminterrato, piano terra e primo piano) è stato risolto installando una piattaforma elevatrice, esterna alla casa, accessibile solo dall'interno dell'abitazione.

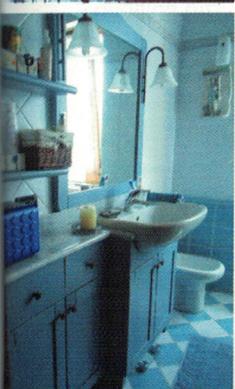
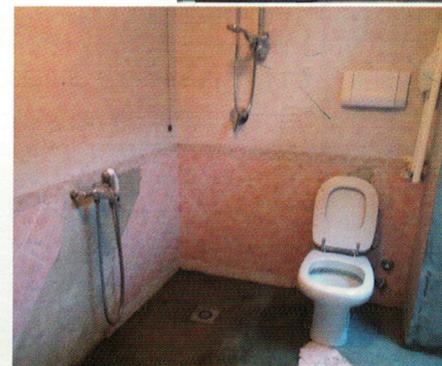
Durante il sopralluogo domiciliare il team SAV aveva indicato nel bagno della zona notte, posto al primo piano, le modifiche da realizzare.

La famiglia ha preferito adeguare alle necessità di Mauro il bagno al piano seminterrato, realizzando una doccia a pavimento, mentre il bagno del piano primo non è stato modificato e viene utilizzato dal resto della famiglia che preferisce l'uso della vasca da bagno alla doccia.
